〈キッチンのキャビネットにて、扉の表面がはがれた場合の原因と対処方法〉

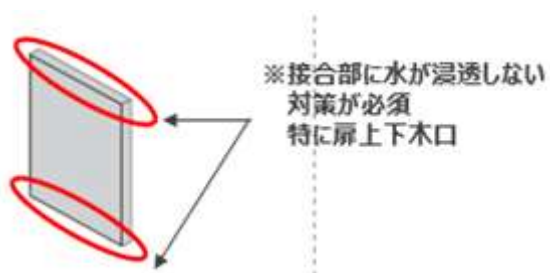
② 水分が扉シートの木口やキズから浸透することによる木材の膨張

扉に水がついたまま時間が経過すると、内部の木材が水分を吸収し膨張してしまいます。

水滴が扉表面に付着し、扉の下部の木口まで垂れてしまうと、水滴に気づかず長時間にわたり扉表面と内部木材の境目に滞留することがあります。

扉表面だけでなく、面材上下部の木口（下図参考）も意識してふき取るようにしてください。

扉表面に水滴がつかないように、こまめな空拭きを心がけてください。また濡れたタオルなどはかけないでください。
