〈キッチンのキャビネットにて、扉の表面がはがれた場合の原因と対処方法〉

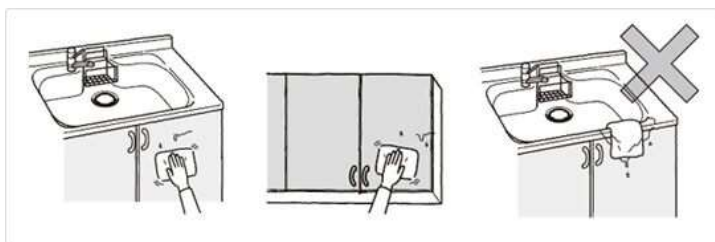
② 水分が扉シートの木口やキズから浸透することによる木材の膨張

扉に水がついたまま時間が経過すると、内部の木材が水分を吸収し膨張してしまいます。

水滴が扉表面に付着し、扉の下部の木口まで垂れてしまうと、水滴に気づかず長時間にわたり扉表面と内部木材の境目に滞留することがあります。

扉表面に水滴がつかないように、こまめな空拭きを心がけてください。また濡れたタオルなどはかけないでください。

扉表面だけでなく、面材上下部の木口（下図参考）も意識してふき取るようにしてください。
